Д Н Е В Н И К

НА АРХЕОЛОГИЧЕСКИТЕ РАЗКОПКИ НА ОБЕКТ
"КОРЕКОМ" - ул. "ЦАР КАЛОЯН" - СОФИЯ

Ръководител: Магдалина Станчева

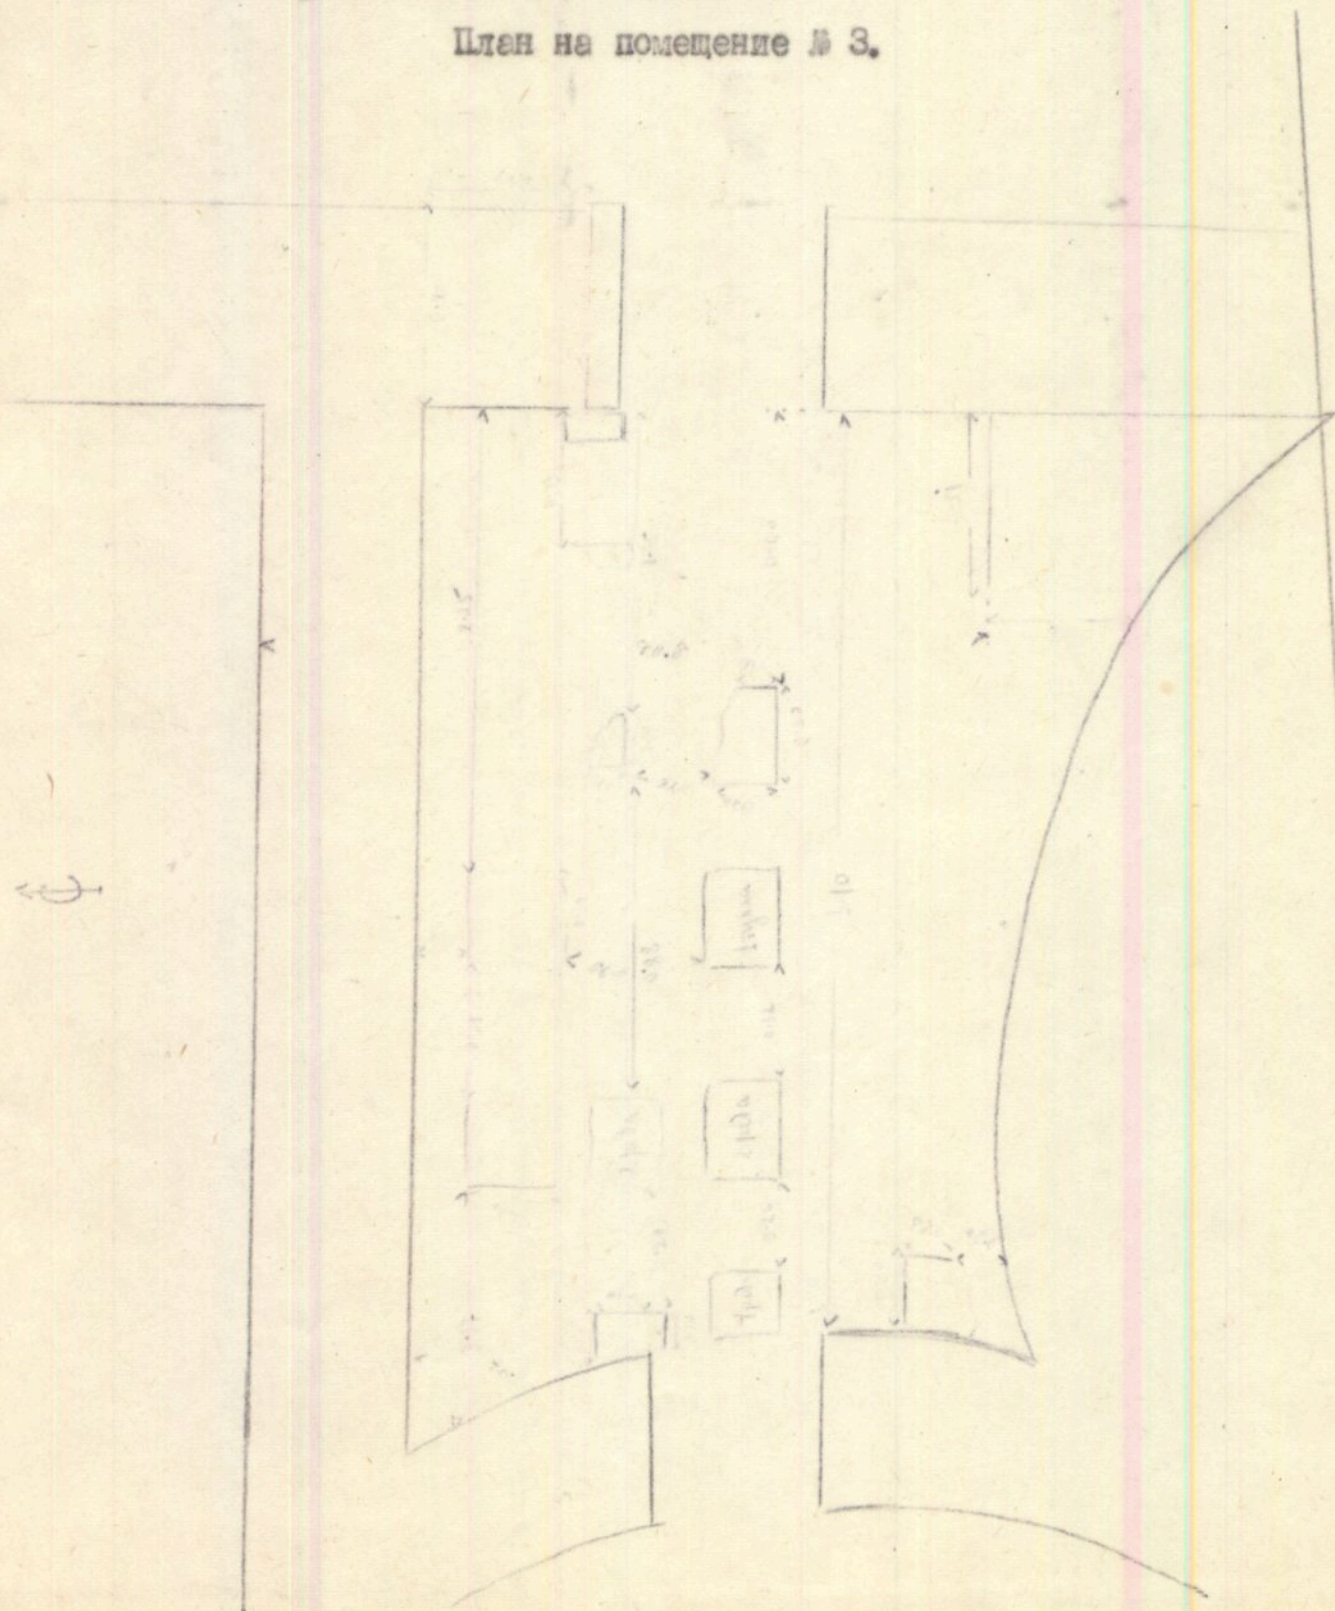
План на помещение № 3.

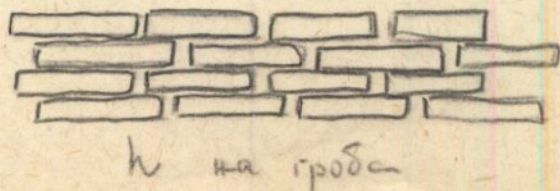
Във вторият изкоп на западната му страна се откри зидан гроб от тухли, в който са намерени много кости - събрани на куп. Около него също разпръснати кости, събрани от свещеник Ценов и прибрани в църквата "Св. Николай". Зиданият гроб се намира на 2.20 м. от южната стена на църквата и на 1.35 м. от старата стена. Височина на гроба - 4 реда тухли, ширина - 3 тухли. От страни поставени по две напречни с хоросанена подложка. Ширина на тухлите 30/32 см. Гробът започва от края на втория изкоп: посока изток-запад не може да се определи, защото няма възможност да се изкопае; посока север-юг - 1.05 м.
