На 3. III. 1966 година от Института за паметниците на културата съобщават, че гражданин е уведомил за откриването на някакви стари стени при изкопни работи за изграждане на жилищни блокове в квартал "Х. Димитър", местността "Герена".

На 4. III. 1966 г. обектът бе посетен от зав. Археологическия отдел М. Станчева. Положението на обекта е следното: С багери и булдозери са подготвени изкопите за четири жилищни блока, между които остават свободни пространства. Блоковете ще бъдат изградени върху доскоро обработван и засяван терен. Изкопите са вече завършени, като в три от тях са засегнати солидни стени, градени от камък, тухла и хоросан. На места булдозерът е откъртил големи късове зидария, на други е прехвърлил върху насипите на страна от изкопите архитектурни фрагменти. Почти навсякъде насипите са много наситени с натрошени тухли и керемиди. В пръстта се откриват и късове от керамични съдове. Между тях късовете от доброкачествена керамика с червен фирнис показват недвусмислено, че се касае за сгради от римската епоха. За същото свидетелствуват и тухлите и керемидите тип тегула.

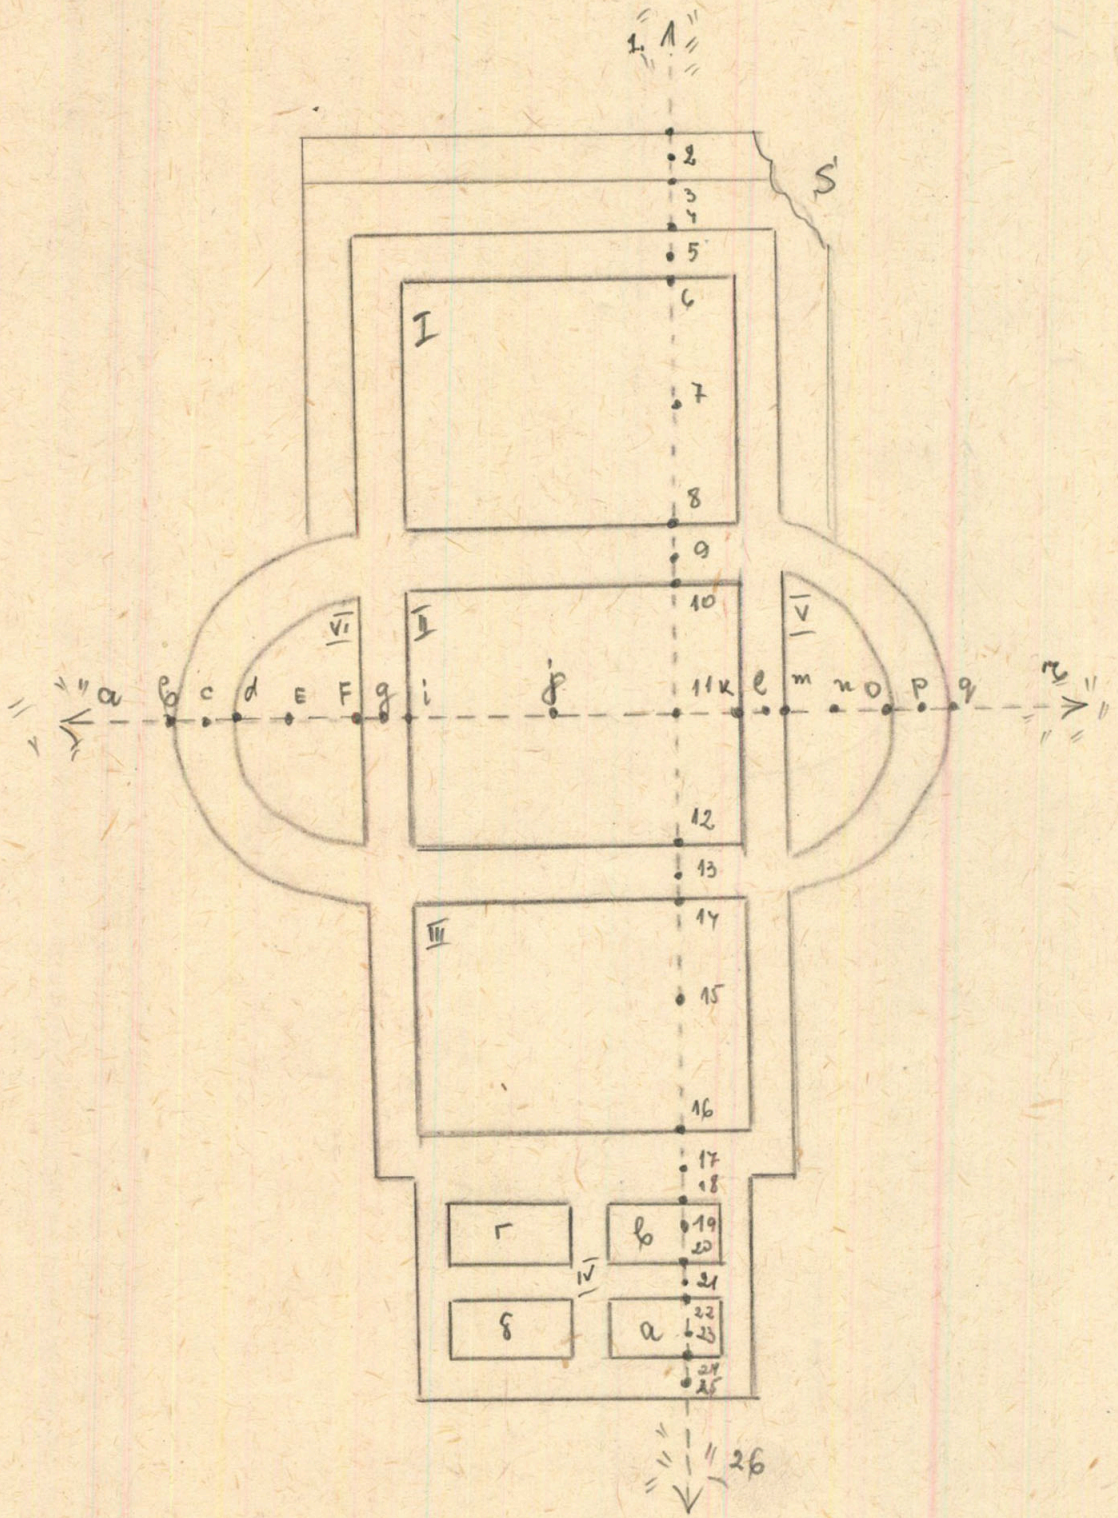
напречен разрез

- а - земя - крайната източна точка - 522.72 - пом. VI.
- б/- банкет външен на полукръглата стена пом. VI - 522.78
- в - Н на стената /полукръглата/ пом. VI - 523.08
- г - банкет на полукръглата стена вътрешен - 522.80
- д - среда на пом. VI - земя - 522.67
- е - банкет на зап. стена на пом. VI - 522.80
- ж - Н на зап. стена пом. VI - 522.96
- з - банкет на изт. стена на пом. II - 522.84
- и - среда на пом. II - земя - 522.77
- к - банкет зап. стена, пом. II - 522.87
- л - Н на изт. стена пом. V - 523.09
- м - банкет на изт. стена на пом. V, вътр. - 522.89
- н - среда на пом. V - земя - 522.79
- о - банкет вътр. на полукр. стена на пом. V - 522.87
- п - Н на полукр. стена помещение V - 523.20
- р - банкет външен на полукр. стена, пом. V - 522.95
- с - крайна западна точка - земя - 522.89
- т - Дълбочина на основата в югозападния ъгъл на култовата
страда - 522.13
